課題番号 : F-12-AT-0092

※支援課題名(日本語) : 使用前後の針先端の表面観察

※Program Title(in English) : Observation at the tip of a needle before and after use

※Affiliation(in English) : Togo Medikit Co.,Ltd.

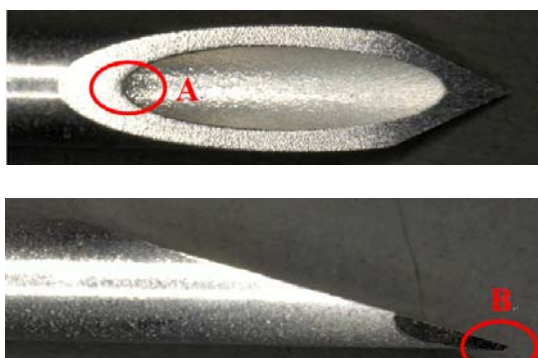
Fig.1 Picture of needle

Fig.1 に今回観察した針の写真を示す。Fig.2, Fi.3 は Fig.1(A), (B)部分の FE-SEM が画像である。針先端や内腔の組織が付着している様子が観察できた。

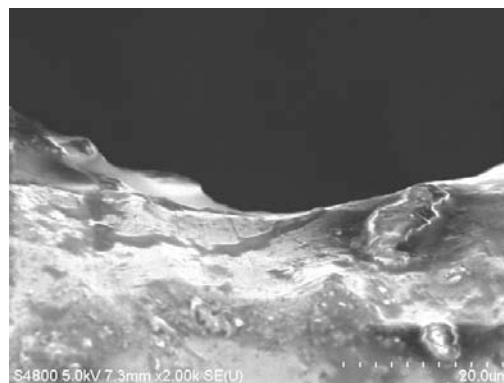
Fig.2 The scanning electron micrograph of Fig.1 (A)

注射針は先端に傾斜がついているために、Fig.1(A)の部分では穿刺時に組織が引っ掛かり、損傷を起こしていることが考えられている。本結果から Fig.2 の部分に組織の付着等が確認でき、その様子が観察できた。Fig.3は針先端の写真であるが、穿刺対象物の油分の付着が確認できた。
