＊課題番号 : F-12-BA-0001
 ＊支援課題名 (日本語) : SiC 熱酸化膜の絶縁破壊箇所の断面観察
 ＊Program Title (in English) : Cross-sectional SEM observation of a breakdown path through SiC thermal oxide dielectric film
 ＊利用者名 (日本語) : 佐藤 創志
 ＊Username (in English) : Soshi SATO
 ＊所属名 (日本語) : 筑波大学 数理物質系 電子・物理工学専攻
 ＊Affiliation (in English) : University of Tsukuba, Graduate School of Pure and Applied Sciences

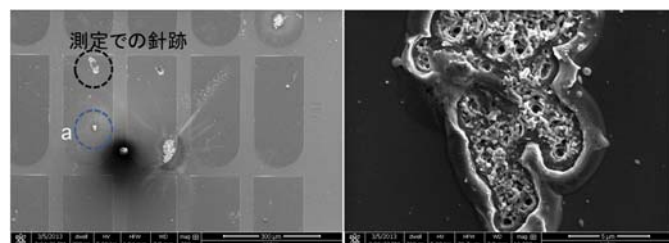
図 2(a)はサンプルの SEM 観察結果であり、文字”a”付近の傷は絶縁破壊により生じたものである。拡大すると図 1(b)となる。基板深く貫くような穴が多数みられる。穴が多数開いている部分を FIB 加工によ

図 2(a)サンプルの SEM 像 (b)拡大した像

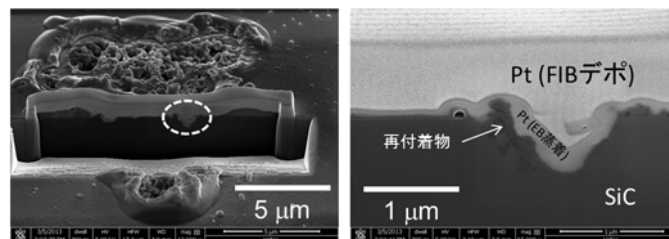
り断面を削り出して SEM 観察を行った結果、SiC 基板が 1 μm 程度えぐれており Al 電極、絶縁膜ともに消失している結果を得た。

図 3. (a)FIB 加工による断面の切り出し (b)断面 SEM 観察結果
