課題番号 : F-13-GA-0001  
利用形態 : 機器利用  
利用課題名 (日本語) : MEMSプロセスの加工精度のバラつき評価  
Program Title (English) : Evaluation of dispersion in processing accuracy of MEMS process  
利用者名(日本語) : 森 昭登  
Username (English) : Akito Mori  
所属名(日本語) : アオイ電子株式会社  
Affiliation (English) : AOI ELECTRONICS CO,LTD.

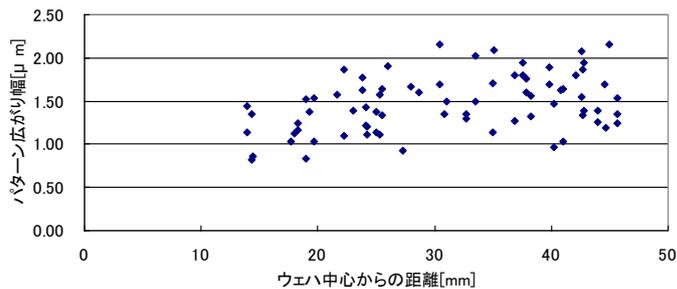
Fig.1 Distribution pattern of spread width

作製したサンプルの加工精度のバラつきの分布 (Fig.1) から、ウェハ中心から距離が離れるほど加工精度が落ちる傾向があり、同じ位置での寸法のバラつきがあることを確認できた。ウェハ面内のバラつきは加工条件に起因するものと装置性能に起因するものの 2 つが考えられる。後者に関しては、支援装置の性能向上をお願いする。

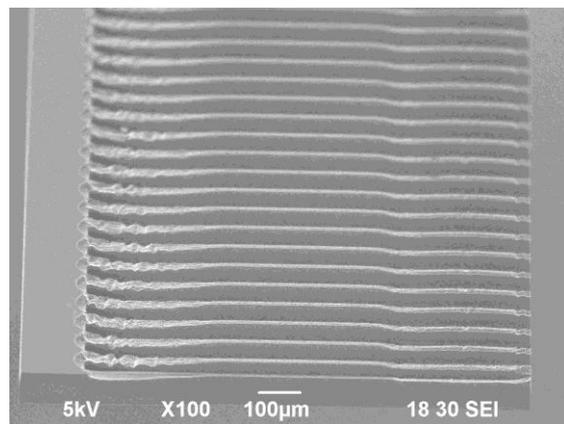
Fig.2 SEM image of etching failure

高アスペクト比構造の加工では、装置の性能限界に起因するエッチング不良 (Fig.2) が発生し、適切な評価ができていないことも課題である。
