課題番号 : F-15-AT-0089
利用形態 : 技術代行
利用課題名(日本語) : 自己検知型 AFM カンチレバーの FIB-SEM による断面観察
Program Title (English) : FIB-SEM observation of self-sensing AFM cantilever
利用者名(日本語) : 塩田 隆
Username (English) : Ryu Shioda
所属名(日本語) : Wafer Integration 株式会社
Affiliation (English) : Wafer Integration Co. Ltd.

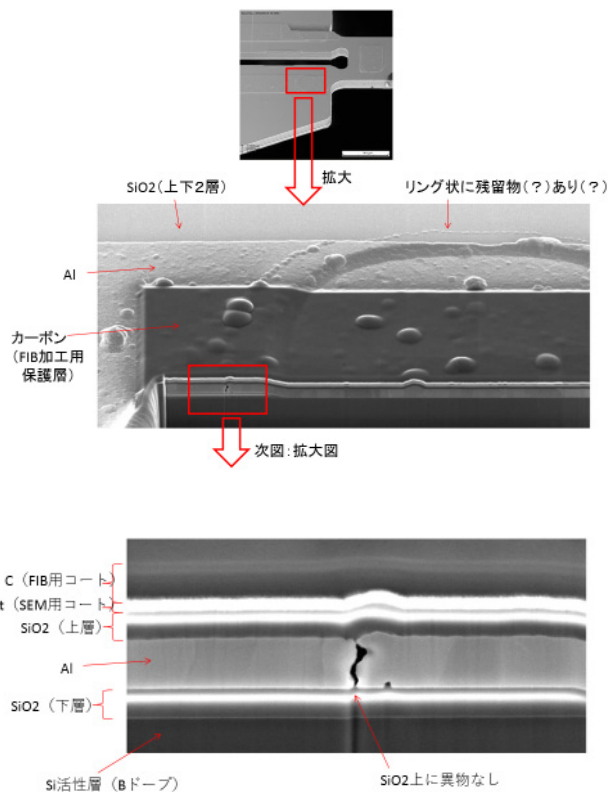
SiO₂ 層はきれいに contact hole では抜けていて、Si の拡散抵抗層とアルミ配線は contacts が取れているようであった。しかし、contact hole を作製するときに、同心円状にできた残留物が表面 SEM では観察され、断面 SEM 像では、この残留物が Al sputter 時もしくはその後の高温処理時に何らかの反応することにより、Al 配線形成された中にみられる Void が見えている。この Void が、断線の原因になっていると考えられる。

Fig. 1 SEM Images of contact hole cross section with sample preparation by FIB.
