課題番号 : F-15-OS-0035、S-15-OS-0024
 利用形態 : 共同研究
 利用課題名(日本語) : 面発光レーザー (VCSEL)の特性劣化解析(Ⅱ)
 Program Title (English) : Degradation analysis of VCSEL(Vertical Cavity Surface Emitting Laser) (Ⅱ)
 利用者名(日本語) : 堀田勝之、辰馬賢一郎
 Username (English) : Katsuyuki.Horita, Kenichiro Tatsuuma
 所属名(日本語) : 北陽電機株式会社
 Affiliation (English) : HOKUYO AUTOMATIC CO., LTD

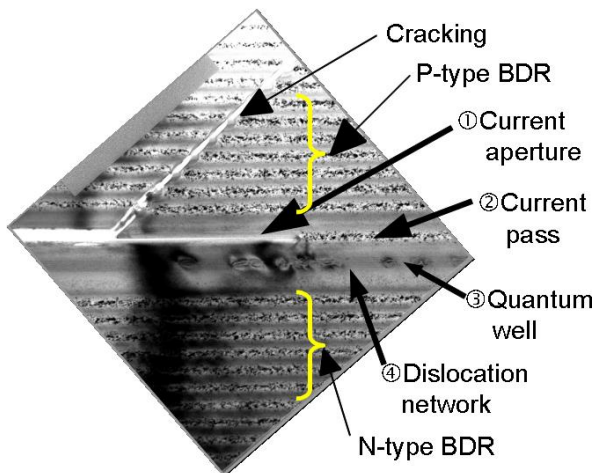
Fig.1 The results of UHVM observation.

Fig.1 に発光の停止した VCSEL の断面を高圧電子顕微鏡で観察した結果を示す。

Dislocation network is observed along with quantum well.

EDX の分析機能を利用し、Fig.1 に示した下記 4 点に対して組成分析を実施した。

- ①アパーチャー
- ②電流経路
- ③量子井戸
- ④量子井戸欠陥付近

一方、②電流経路に対しては Al(49.6%)/Ga(3.2%)/As(47.2%) であった。③量子井戸、④量子井戸欠陥 に対しては Ga 濃度が電流経路よりも高濃度になっているが水分等の特異な組成は検出されなかった。

以上、今回の特性劣化は活性領域の欠陥状況より、欠陥起因の過大電流(熱暴走)が原因と推定している。

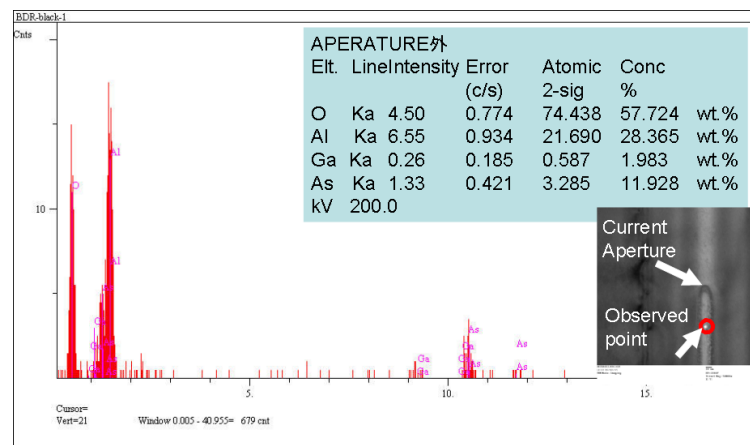
Fig.2 The results of analysis on Current aperture.

Fig.2 は ①アパーチャーの分析結果を示す。この領域では Al(21.7%)/Ga(0.6%)/As(3.3%)が検出され、又酸素が 74.4% 検出されたことから電流制限は Al/Ga/As 中の Al 酸化により形成されていることが判明した。
