課題番号 : F-16-OS-0044
利用形態 : 機器利用
利用課題名(日本語) : 金蒸着不良解析
Program Title (English) : Gold vapor deposition failure analysis
利用者名(日本語) : 菅生健太, 柑本一憲
Username (English) : K. Sugo, K.Koujimoto
所属名(日本語) : 北陽電機株式会社
Affiliation (English) : HOKUYO AUTOMATIC CO.,LTD.

光学用樹脂成型品に施したクロム下地金蒸着について、ロットにより反射率を満足しないものが混入したので、不良メカニズムを明らかにし、品質の確保をはかる。

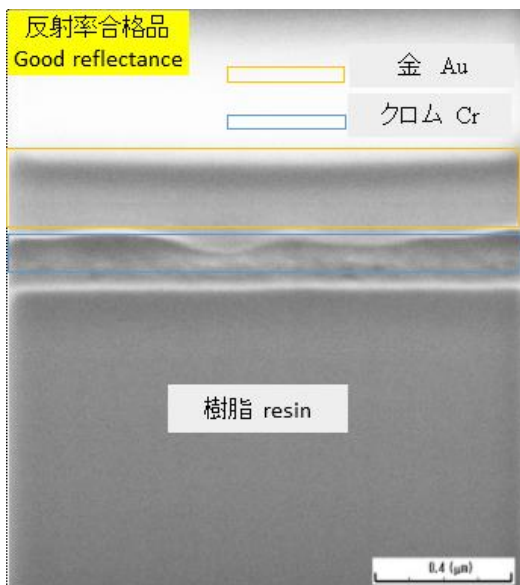
Fig 1 SEM image of good reflectance

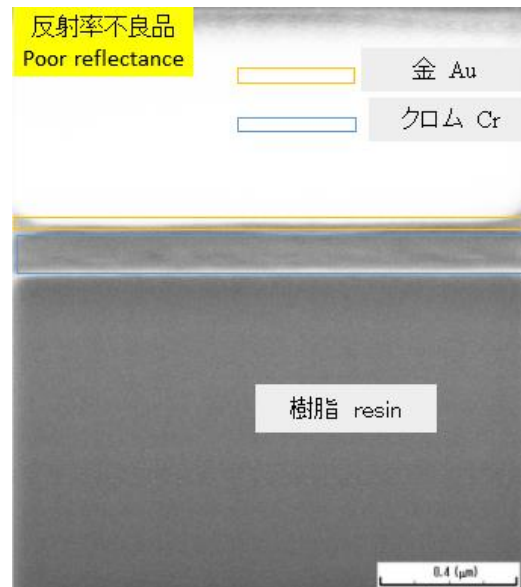
Fig 2 SEM image of poor reflectance
