課題番号 : F-17-AT-0131
利用形態 : 機器利用
利用課題名(日本語) : 塗膜外観不良フィルムの表面観察
Program Title (English) : Close up observation of defective coatings in film
利用者名(日本語) : 岡田朋大
Username (English) : T. Okada
所属名(日本語) : 三菱ケミカルアグリドリーム株式会社
Affiliation (English) : MITSUBISHI CHEMICAL AGRI DREAM, Co. Ltd.
キーワード/Keyword : 形状・形態観察、プラスチックフィルム、コーティング

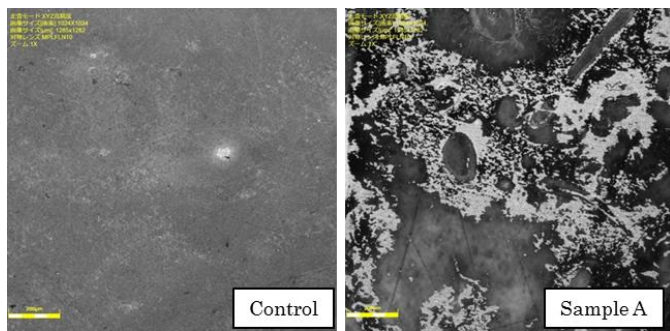
観察の結果、Control は均一な表面であるのに対し、サンプル A は不均一な状態が確認された (Fig. 1)。

Fig.1: Surface of control and sample A

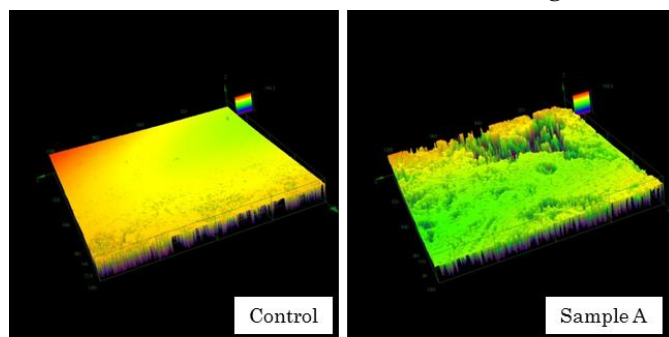
得られた Control およびサンプル A の画像を 3D 解析し、高低差を色分けして表示したところ、Control は塗膜表面に高低差はみられなかったが、サンプル A は塗膜表面より高い部分と低い部分双方が存在していた (Fig. 2)。

Fig.2: Height difference in control and sample A

これらの結果から、塗膜の外観異常である白い筋は、この高低差によって発生していると推察される。他方で、白い筋部分と問題が発生していない部分の塗膜性能に差がみられていないことから、Fig. 2 でみられたサンプル A の塗膜表面より低い部分にも塗膜は存在しており、コーティングが失敗していないと考えられる (Data not shown)。また、サンプル B を観察したところ Control と同様の状態であったため、サンプル B を作製した操作方法では今回の問題となった白い筋は発生しないことが判明した (Data not shown)。

以上の結果から、塗膜外観不良のである白い筋は、コーティング機の前段階の処理で発生していると考えられた。
