課題番号 : F-17-GA-0042
利用形態 : 機器利用
利用課題名(日本語) : リード線破断面の SEM 画像解析
Program Title (English) : SEM image analysis of the lead wire fracture surface.
利用者名(日本語) : 角陸悟
Username (English) : S. Kadoriku
所属名(日本語) : 株式会社レクザム
Affiliation (English) : Rexxam Co.,Ltd
キーワード/Keyword : 形状・形態観察・分析, 走査電子顕微鏡, 破断, 解析

リード線の破断原因特定のため、SEM 観察を行った。

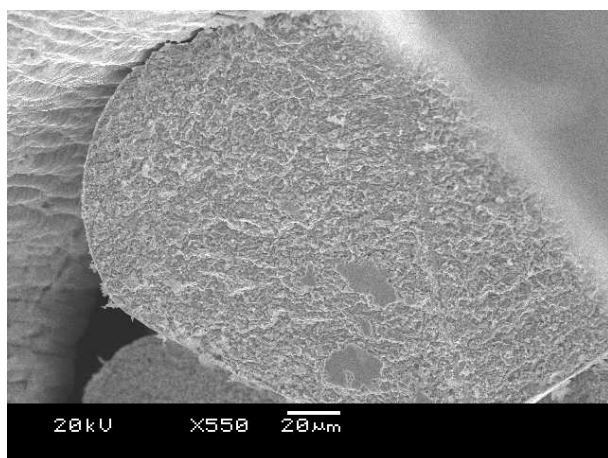
Fig.1 SEM image of fractured surface (×550)

対象試料の SEM 画像を Fig.1 と Fig.2 に示す。Fig.1 は 550 倍の SEM 画像で、Fig.2 は 4,000 倍の SEM 画像である。光学顕微鏡では観察困難な破断面を詳細に観察することが出来た。

Fig.1 および Fig.2 などの SEM 画像から、対象試料の破断面に疲労破壊の特徴であるストライエーションが観察できないことから、破断原因が疲労破壊ではないと推測できた。
