課題番号 : F-17-OS-0053
 利用形態 : 技術代行
 利用課題名(日本語) : LED 光強度劣化原因調査
 Program Title (English) : Investigation on cause of LED intensity deterioration
 利用者名(日本語) : 井口忠司 日野政典 浜子康弘 辰馬賢一郎
 Username (English) : T. Iguchi, M. Hino, Y. Hnamako, K. Tatsuuma
 所属名(日本語) : 北陽電機株式会社
 Affiliation (English) : HOKUYO AUTOMATIC CO., LTD.
 キーワード/Keyword : LED 発光低下 断面解析 FIB 膜加工・エッチング

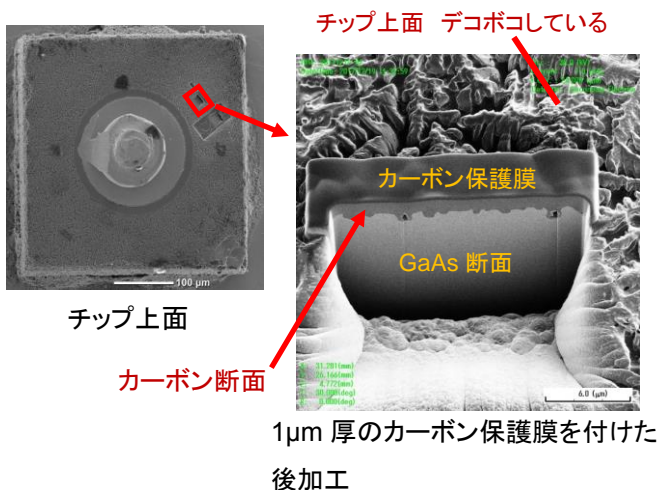
Fig. 1 Surface view and sectional view of LED chip

Fig. 1 に解析した LED チップの表面写真と断面写真を、Fig. 2 に断面加工後の SEM 観察画像を示す。上面・側面の表面を削った部分で成分分析を行ったが、大きな差異は見られなかった。劣化防止の保護膜などの成分は確認できなかった。

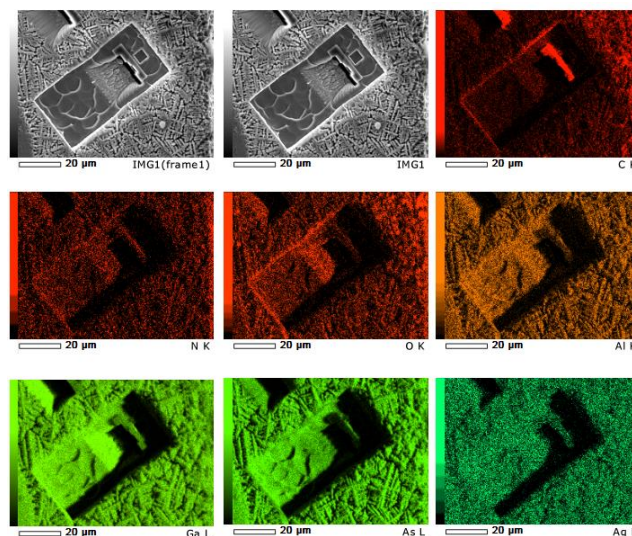
Fig. 2 SEM images after FIB processing

今回の断面解析では、リーク電流の発生や発光強度低下につながる異常の特定には至っていない。
