課題番号 : F-17-TU-0024  
利用形態 : 機器利用  
利用課題名(日本語) : Si ウェーハの欠陥解析  
Program Title (English) : Defect analysis of the Si wafer  
利用者名(日本語) : 柴山 哲也  
Username (English) : T. Shibayama  
所属名(日本語) : 株式会社 RS テクノロジーズ  
Affiliation (English) : RS Technologies Co., Ltd.  
キーワード/Keyword : 形状・形態観察、分析、熱電子 SEM, EDX, 元素

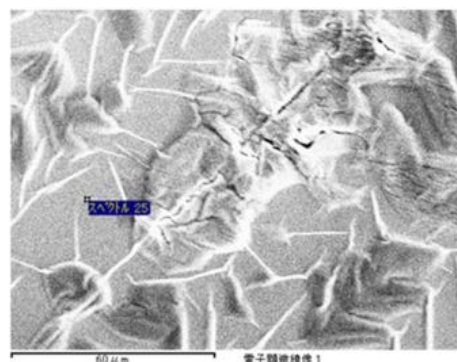
Fig. 1 SEM image.

シリコンウェーハ上の薄膜の EDX 分析中の一例を Fig. 1、Fig. 2 に示す。想定していた元素は検出されず、想定以

外の元素が検出された。含有される元素を特定し、正しい情報を得ることで、工程の最適化に非常に効果があった。

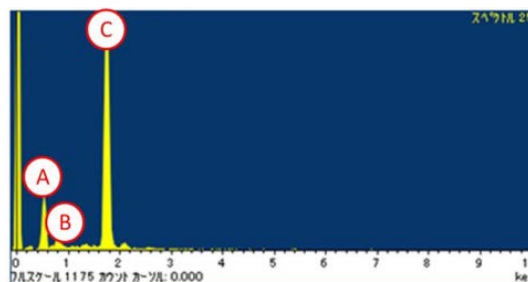
Fig. 2 EDX analysis of the recycled silicon wafer.

シリコンウェーハ上の薄膜について、SEM 観察および EDX による元素分析を実施した。EDX 分析の結果、これまで弊社で解析できていなかった元素が検出され、再生プロセスの改善の手掛かりとして有益な情報が得られた。
