課題番号 : F-18-TU-0017  
 利用形態 : 機器利用  
 利用課題名(日本語) : 微細構造の形成とその評価  
 Program Title (English) : Fabrication and evaluation of fine structures  
 利用者名(日本語) : 新川翔平, 佐々木敬彦  
 Username (English) : S. Niikawa, T. Sasaki  
 所属名(日本語) : 北陸電気工業株式会社  
 Affiliation (English) : Hokuriku Electric Industry Co. Ltd.  
 キーワード/Keyword : 成膜・膜堆積、膜加工・エッチング、SiO<sub>x</sub>

本課題では水分の侵入を防止するための保護膜を形成することを目的とし、保護膜の形成と湿度試験を実施した。

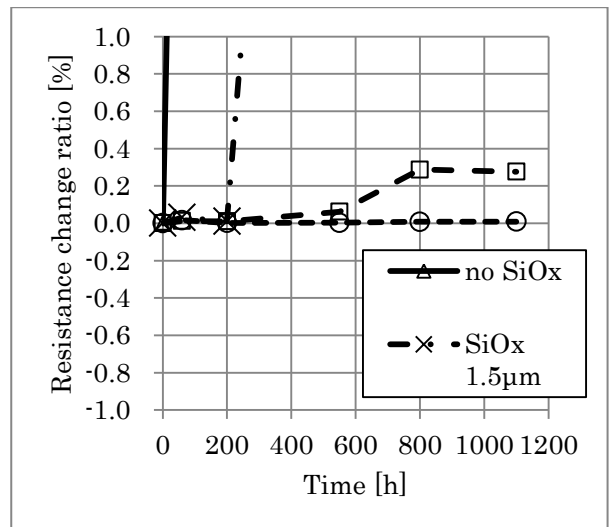
Fig. 1 に高温高湿度環境通電試験の結果を示す。SiO<sub>x</sub>膜なしの場合では 60 時間、SiO<sub>x</sub>膜 1.5 μm の場合では 550 時間で水分起因の腐食による素子配線部の断線が確認された。Fig. 2 に SiO<sub>x</sub>膜 1.5 μm での断線の様子を示す。素子配線部の腐食に伴って SiO<sub>x</sub>膜が剥離している様子が確認できる。また、SiO<sub>x</sub>膜 2.0 μm では断線こそしないものの 0.3%程度の抵抗値変化が確認されており、腐食が進行しているものと考えられる。抵抗値変動がなかったサンプルは SiO<sub>x</sub>膜 2.5 μm のみであり、それ以下の膜厚では水分の侵入を防げていないものと考えられる。

Fig. 1 High-temperature/high-humidity current test

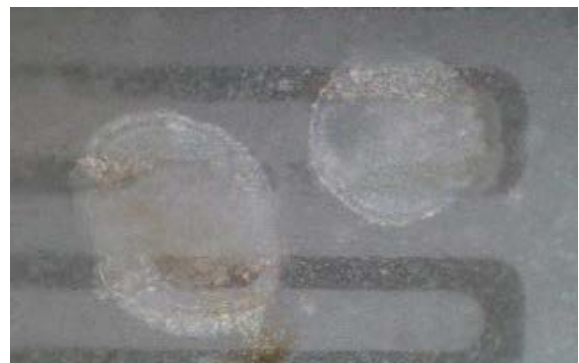
Fig. 2 Pictures of SiO<sub>x</sub> 1.5 μm sample after high temperature / high humidity current test 550 h
