課題番号 : F-19-AT-0100  
利用形態 : 機器利用  
利用課題名(日本語) : 製品層内に付着した汚れ・異物の分析  
Program Title (English) : Analysis of dirt and foreign matter adhering in the product layer  
利用者名(日本語) : 新井脩矢  
Username (English) : S. Arai  
所属名(日本語) : AGC グラスプロダクツ株式会社  
Affiliation (English) : AGC Glass Products, Co. Ltd.  
キーワード/Keyword : 分析、異物、汚れ、ガラス

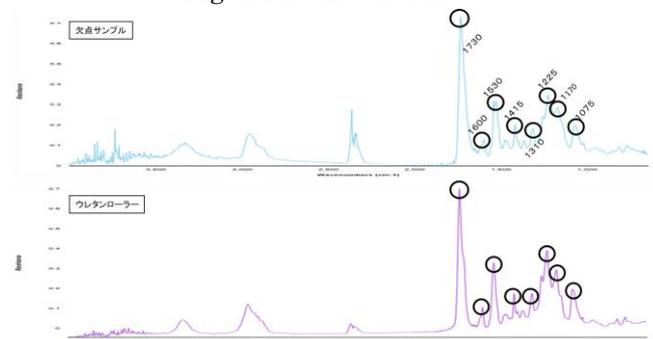
Fig. 1 Picture of defect.

製品層内に付着した異物を Fig. 1 に示す。この異物を ATR 法を用いて成分分析を行ったところ、ウレタンと成分が一致した。自社にて使用しているウレタンローラーを分析したところ、異物と成分が一致した。異物とウレタンローラーのピークを比較したものを Fig. 2 に示す。このため、製品層内の付着した異物は自社内のウレタンローラーが原因であると考えられる。
