課題番号 : F-19-TU-0063  
 利用形態 : 機器利用  
 利用課題名(日本語) : Si の微細構造加工  
 Program Title (English) : Microfabrication of Silicon MEMS Structure  
 利用者名(日本語) : 湯本淳志  
 Username (English) : A. Yumoto  
 所属名(日本語) : 横河電機株式会社  
 Affiliation (English) : Yokogawa Electric Corporation  
 キーワード/Keyword : リソグラフィ・露光・描画装置、成膜・膜堆積、膜加工・エッチング

### 1. 概要(Summary)

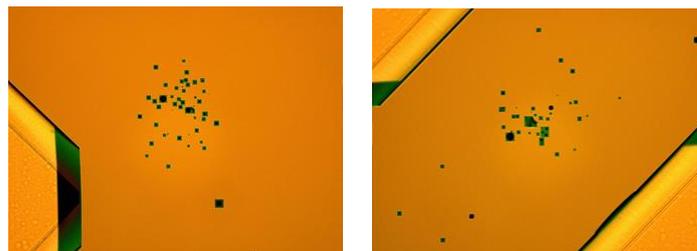
Fig.1 Etch pits on the substrate by KOH.

ウェハ表面処理条件を振った条件 1~4 について、KOH エッチング後にほぼ全面にわたりエッチピットが発生した(Fig. 1)。一方、PECVD 装置のチャンパー内を Wet クリーニングしてチャンパー内のクリーン度を上げた条件 5~6(同一条件)ではエッチピットはほぼなく、98%以上の歩留まりとなった。また、チャンパー内 Wet クリーニング前ではチャンパー内にウェハを搬送ただけでウェハ表面に 1 μm 以上のパーティクルが発生した(Fig. 2)。このことからエッチピットの原因は、PECVD 装置のチャンパー内の生成物パウダーがウェハ表面に付着することによる SiN 膜の欠陥であると推定できる。エッチピット歩留まりを上げるにはチャンパー内を定期的にクリーニングする必要がある。

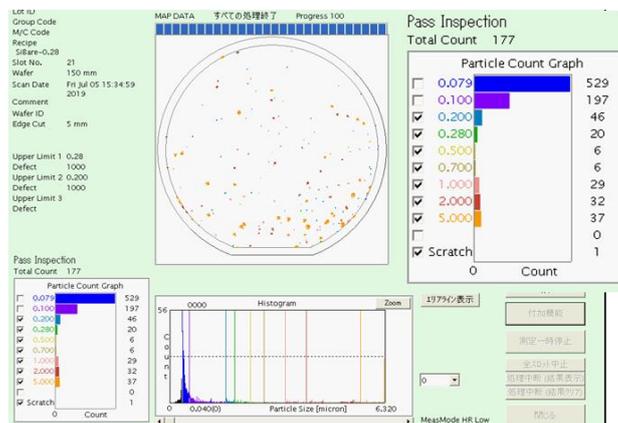
Fig.2 Particle level after transfer wafer to process chamber.
