課題番号 : F-20-AT-0085
利用形態 : 機器利用
利用課題名(日本語) : 積層 DRAM 向け TSV の不良解析
Program Title (English) : Failure analysis of TSV for four stacked DRAM
利用者名(日本語) : 本間一郎
Username (English) : I. Homma
所属名(日本語) : ウルトラメモリ株式会社
Affiliation (English) : Ultra Memory Inc.
キーワード/Keyword : Stacked DRAM、TSV、形状・形態観察

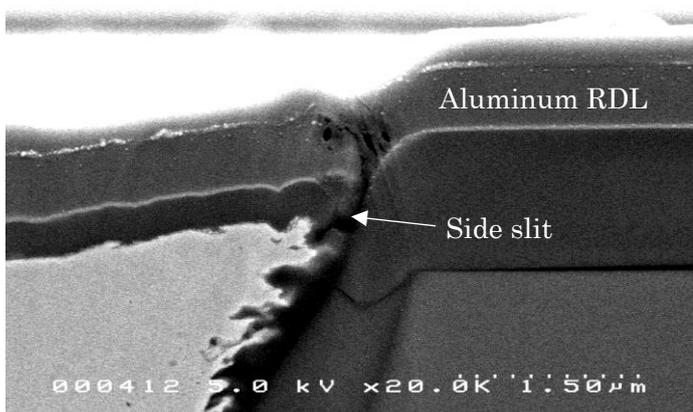
Fig. 1 より、TSV 端部での異常なバリヤメタルの後退によるサイドスリットの発生により、TSV と接続するアルミ再配線が断線し、TSV がオープンに至ったことが分かった。

Fig. 1 Disconnection by the TSV side slit.

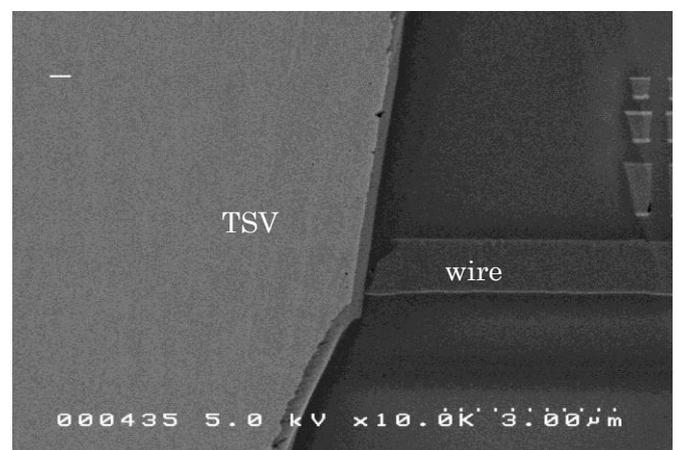
Fig. 2 より、本来は接続されるべきメモリ内配線と TSV が、TSV エッチング起因と考えられる配線の突き抜けが発生し、TSV のオープンに至った事が分かった。

Fig. 2 Connection point of TSV and wiring.
