課題番号 : F-20-KT-0042
利用形態 : 機器利用
利用課題名(日本語) : 半導体プロセス基礎実験
Program Title (English) : Basic experiment of semiconductor process
利用者名(日本語) : 丹野聡, 上岡力, 瀬尾良太郎, 林裕二
Username (English) : S.Tanno, C.Kamioka, R.Seo, Y.Hayashi
所属名(日本語) : 株式会社ジェイテクト
Affiliation (English) : JTEKT CORPORATION
キーワード/Keyword : 膜加工・エッチング、多層膜配線、N&MEMS

多層配線形成プロセス開発の一環として、各層メタルのエッチング条件を検討する。

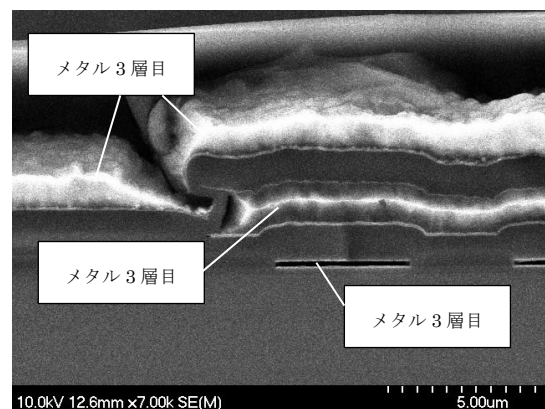
メタル 3 層目成膜後の断面図を Fig.1 に示す。

メタル 2 層目エッチング時にアルミに大きなサイドエッチが発生したが、バリアメタルが後退しなかったことで、メタル層端部がコの字の構造となった。その後、メタル 2 層/3

層間の層間膜がコンフォーマルに成膜されたことで、コの字の空隙がそのまま残った。この構造上にメタル 3 層目を成膜した結果、コの字の空隙を埋めることが出来ずメタル 3 層目が段切れした。

この原因は、上下バリアメタルのエッチングレートがアルミと比較して格段に遅く、下バリアをメタルエッチングしている間、アルミ側壁を保護するポリマーが維持できずにアルミをサイドエッチしてしまったためである。

Fig.1 SEM image of etching shape.

よってこの対策として、バリアメタルのエッチングレートの向上、もしくは側壁保護の強化を検討する必要がある。
