課題番号 : F-20-UT-0008  
 利用形態 : 技術代行  
 利用課題名(日本語) : FIBによるLSIの設計ミスの修正  
 Program Title (English) : LSI design fixing by FIB  
 利用者名(日本語) : 小林和淑<sup>1)</sup>, 岸田亮<sup>2)</sup>  
 Username (English) : Kazutoshi Kobayashi<sup>1)</sup>, Ryo Kishida<sup>2)</sup>  
 所属名(日本語) : 1) 京都工芸繊維大学大学院工芸科学研究科電子システム工学専攻, 2) 東京理科大学工学部電子電気情報工学科  
 Affiliation (English) : 1) Grad. School of Sci. and Tech., Dept of Electronics, Kyoto Institute of Technology, 2) Faculty of Eng., Tokyo University of Science  
 キーワード/Keyword : 切削、接合、回路修正

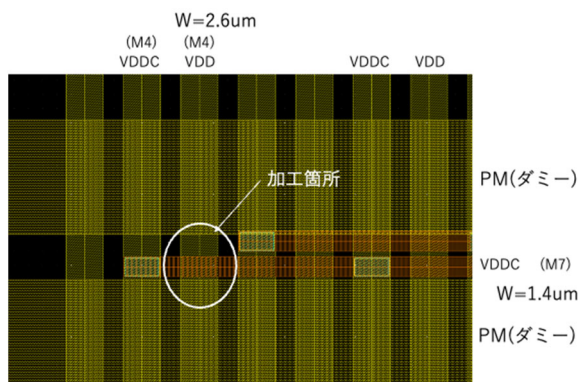
FIB にレイアウトパタンをインポートし、修正箇所を特定し、電源を接続すべき場所を掘り進め、該当の配線が露出した段階で切削をやめ、タンゲステンによる配線接続作業を行った。修正は2種類のチップに対して実施した。1つ目のチップは最上層の電源線同士の接続であり、比較的容易であった。2つ目のチップは Fig. 1 の通り下層 (M4: 4 層目メタル) に埋もれた電源配線同士を接続しなければならず、難易度が高かった。Fig. 2 が加工時の SIM(Scanning Ion Microscope: 走査イオン顕微鏡) 像である。東大ナノテクプラットフォーム支援室の技術代行により、問題なく作業は終了した。

Fig. 1 Magnified pattern layout shows the fixed position of the second chip.

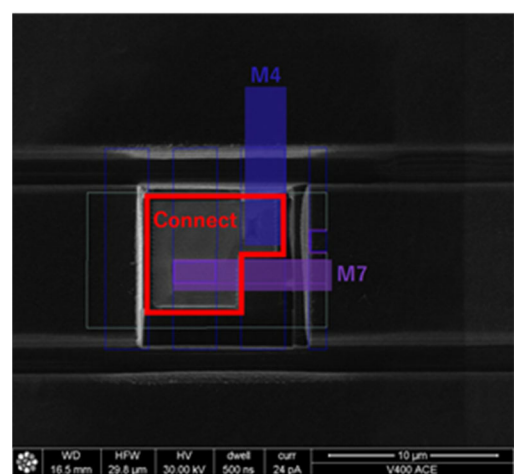
Fig. 2 SIM image during fixing by FIB.
