課題番号 : F-21-AT-0046
利用形態 : 技術補助
利用課題名(日本語) : 高抵抗 TEG の不良解析
Program Title (English) : Failure analysis of high resistance TEG
利用者名(日本語) : 川越剛
Username (English) : T. Kawagoe
所属名(日本語) : ウルトラメモリ株式会社
Affiliation (English) : UltraMemory Inc.
キーワード/Keyword : 形状・形態観察、Daisy-chain TEG、電位コントラスト、FIB、TSV

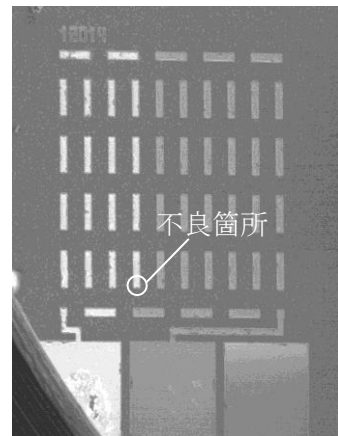
Fig. 1 に電位コントラストの結果を示す。Chain の途中でコントラストがはっきりと変わる箇所を確認できた。アルミ表面に異常が無いため、この箇所の直下にある TSV に異常があると考え、FIB 加工により断面解析を行った。その結果、TSV が正常にアルミまで到達しておらず、これが高抵抗の原因であることが分かった。

Fig. 1 Voltage contrast image.
