課題番号(Number of project) : F-16-UT-0061  
利用形態(Type of user support) : 機器利用  
利用課題名(日本語) : 半導体プロセス基礎実験  
Program Title (English) : Basic experiment of semiconductor process  
利用者名(日本語) : 丹野 聡、瀬尾良太郎、上岡力、  
Username (English) : S. Tanno, R. Seo, C. Kamioka  
所属名(日本語) : 株式会社ジェイテクト 技術本部先行開発センター  
Affiliation (English) : JTEKT CORPORATION Advanced Development Center

多層配線形成プロセス開発の一環として、各層メタルのエッチング条件を検討する。

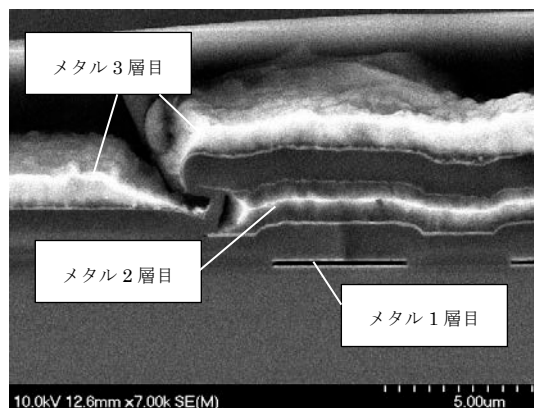
Fig. 1 Etching shape

メタル 3 層目成膜後の断面図を Fig. 1 に示す。

メタル 2 層目エッチング時にアルミに大きなサイドエッチが発生したが、バリアメタルは後退しなかったことで、メタル層端部がコの字の構造となった。その後、メタル 2 層/3 層間の層間膜がコンフォーマルに成膜されたことで、コの

字の空隙がそのまま残った。この構造上にメタル 3 層目を成膜した結果、コの字の空隙を埋めることが出来ずメタル 3 層目が段切れした。

この原因は、上下バリアメタルのエッチングレートがアルミと比較して格段に遅く、下バリアをメタルエッチングしている間、アルミ側壁を保護するポリマーが維持できずにアルミをサイドエッチしてしまったためである。

よってこの対策として、バリアメタルのエッチングレートの向上、もしくは側壁保護の強化を検討する必要がある。
