課題番号 : F-17-FA-0028
 利用形態 : 機器利用
 利用課題名(日本語) : 革新的機能性高分子絶縁材料の開発に関する研究
 Program Title(English) : Development of Innovative Functional Polymer Electrical Insulation Materials
 利用者名(日本語) : 小迫雅裕
 Username(English) : M. Kozako
 所属名(日本語) : 九州工業大学大学院工学研究科
 Affiliation(English) : Graduate school of Eng. Kyushu Institute of Technology
 キーワード/Keyword : ナノ粒子、ポリマーコンポジット材料、無機材料、有機材料、電気絶縁特性、誘電特性、電気計測、形状・形態観察、分析

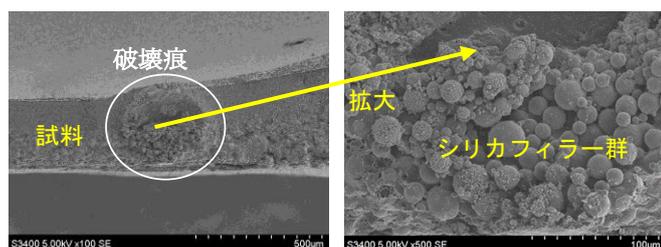
サンプル(i)のSEM像を Fig. 1 に示す。試料断面において上・下に樹脂層とフィラーの沈殿層が明確に分離されている様子がわかる。これはフィラー充填率が 16 vol

Fig. 1 SEM images of the fractured surface of sample (i) after electrical breakdown.

%と低い場合、粘度が低く、フィラー沈降が容易となったことによる。また、最小試料厚 0.23 mm の近傍に大きな破壊痕が見られる。その破壊痕を拡大すると、フィラーが析出されている様子がわかる。これは絶縁破壊により電流が局所的に流れ、そのジュール熱により、無機物よりも融点の低い有機物(樹脂)を揮発させたことで、無機物であるシリカフィラーが析出されたと考えられる。

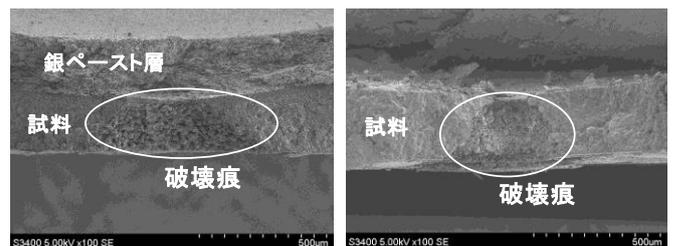
サンプル(iii)および(vi)のSEM像を Fig. 2 の左と右に示す。Fig.1 とは異なり、フィラーの沈降は見られなかった。33 vol%程度充填すると、フィラー沈降が起きにくいことが伺える。また、破壊痕に関しては、同様にフィラーの析出が見られる。絶縁破壊値の高・低を比較観察したが、その要因はSEM像からでは不明だった。今後、更なる検討が必要である。

Fig. 2 SEM images of the fractured surface of sample (iii) (left) and (vi) (right) after electrical breakdown.
