課題番号 : F-18-FA-0013
 利用形態 : 機器利用
 利用課題名(日本語) : MEMS 傾斜センサの開発
 Program Title (English) : The development of MEMS tilt sensor
 利用者名(日本語) : 播磨幸一, 柏木昇
 Username (English) : K. Harima, N. Kashiwagi
 所属名(日本語) : KOA 株式会社
 Affiliation (English) : KOA Corporation
 キーワード/Keyword : 水晶、スパッタ、ウェットエッチング、リソグラフィ・露光・描画装置

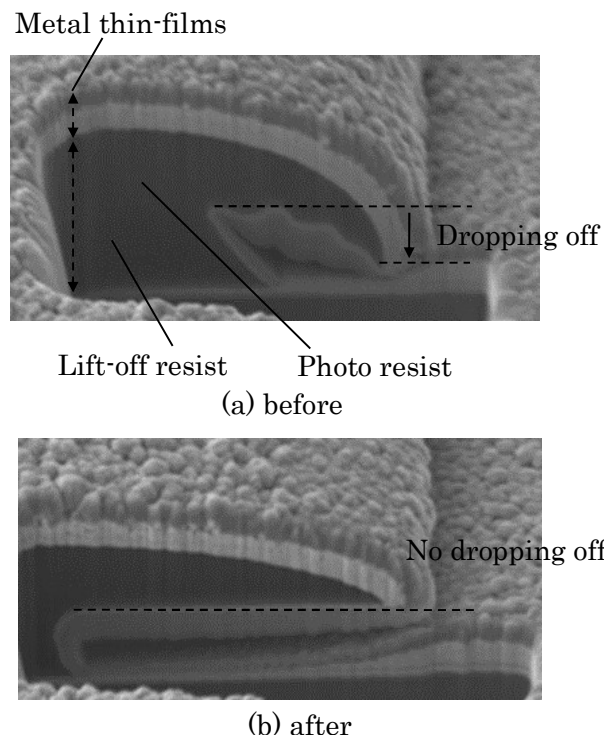
Fig1 に、2 度目のスパッタを行なった後、FIB-SEM を用いてレジストの断面形状を観察した写真を示す。Fig1(a)は、従来条件で形成した結果である。従来条件においては、アンダーカット部がダレて、後にスパッタした金属薄膜が側面で繋がっていることが確認され、正常にリフ

トオフできないことの原因と特定された。Fig1(b)に、現像時間とベーク時間、ベーク温度を見直して再形成した結果を示す。改善前と比べ、アンダーカット部のダレが無くなっていることが分かる。今回の条件見直しにより、リフトオフの歩留まりが格段に改善することができた。

Fig.1. SEM images of resist profiles of before and after improving.
