課題番号(Number of project) : F-18-UT-0046
利用形態(Type of user support) : 機器利用
利用課題名(日本語) : 半導体プロセス基礎実験
Program Title (English) : Basic experiment of semiconductor process
利用者名(日本語) : 丹野聡, 武田恭英, 上岡力, 瀬尾良太郎, 林裕二
Username (English) : S.Tanno, T.Yasuhide, C.Kamioka, R.Seo, Y.Hayashi
所属名(日本語) : 株式会社ジェイテクト
Affiliation (English) : JTEKT CORPORATION
キーワード/Keyword : semiconductor, Multilayer wiring, Etching, 膜加工・エッチング

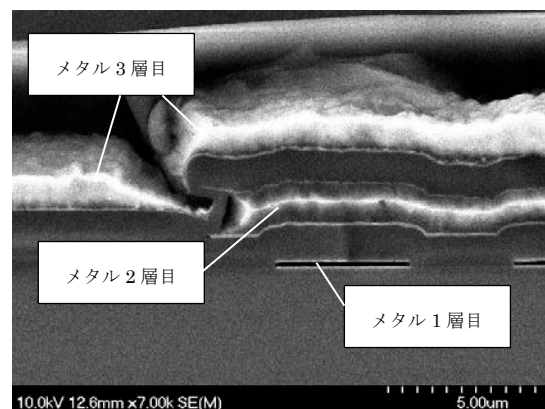
Fig. 1 Etching shape

メタル 3 層目成膜後の断面図を Fig. 1 に示す。

メタル 2 層目エッチング時にアルミに大きなサイドエッチが発生したが、バリアメタルが後退しなかったことで、メタル層端部がコの字の構造となった。その後、メタル 2 層/3 層間の層間膜がコンフォーマルに成膜されたことで、コの

字の空隙がそのまま残った。この構造上にメタル 3 層目を成膜した結果、コの字の空隙を埋めることが出来ずメタル 3 層目が段切れた。

この原因は、上下バリアメタルのエッチングレートがアルミと比較して格段に遅く、下バリアをメタルエッチングしている間、アルミ側壁を保護するポリマーが維持できずにアルミをサイドエッチしてしまったためである。

よってこの対策として、バリアメタルのエッチングレートの向上、もしくは側壁保護の強化を検討する必要がある。
