課題番号 : F-20-NM-0067
利用形態 : 技術補助
利用課題名(日本語) : 露光装置、全自動スパッタ装置を用いた Mg_2Si フォトダイオードの作製
Program Title (English) : Fabrication of Mg_2Si photodiode using exposure system and fully automatic sputtering system
利用者名(日本語) : 千葉諒
Username (English) : M. Chiba
所属名(日本語) : 茨城大学工学部電気電子工学科
Affiliation (English) : Dept. of Electrical and Electronic Engn., College of Engn., Ibaraki Univ.
キーワード/Keyword : フォトニクス、成膜・膜堆積、金属-半導体接合、 Mg_2Si

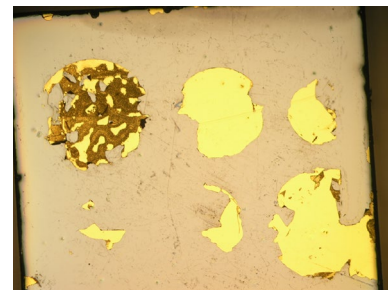
今回の実験では、露光後の現像に失敗し、露光部分以外のレジスト剤が溶けたり、露光部分のレジスト剤が残ったりした。そのため、スパッタリング後に行なったリフトオフによって電極の欠損が発生した。また、基板と電極の間に残ったレジスト剤の影響で、電極によって特性が安定しなかったため、電気特性の評価を行う事ができなかった。

Fig. 1、Fig. 2 に、電極堆積が成功した試料と失敗した試料の顕微鏡画像を示す。電極堆積が良好に出来た部分と不出来な部分が混在したため、現像までの条件を調

Fig. 1 Sample that failed to be deposited

整する必要がある。
