※課題番号 : F-12-TU-0024  
※支援課題名 (日本語) : 薄膜の成膜  
※Program Title (in English) : Deposition of thin films  
※利用者名 (日本語) : 木内 万里夫  
※Username (in English) : Mario Kiuchi  
※所属名 (日本語) : 住友精密工業株式会社  
※Affiliation (in English) : Sumitomo Precision Products co., ltd.

MEMS デバイス作製の為に構造部材であるシリコン酸化膜薄膜およびポリシリコン薄膜をそれぞれ PECVD 法と LPCVD 法によって積層する。

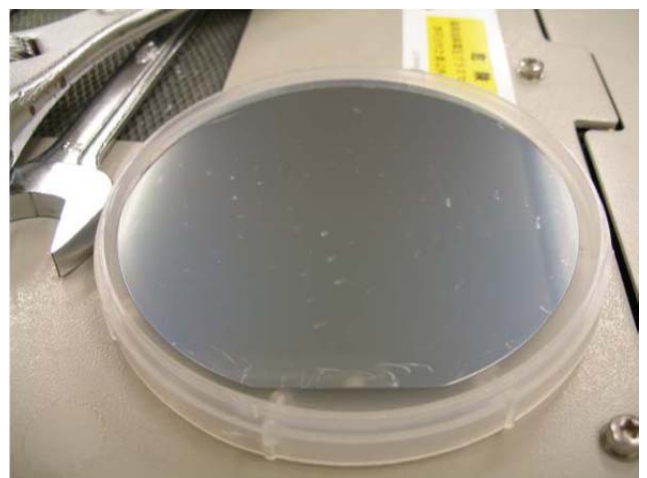
度が低いことで成膜時の化学反応が十分ではなく SiO<sub>2</sub> 層に局所的に空孔が発生していることが考えられる。これらの発生を抑えるためには成膜温度の見直しが必要と考えられる。

図 PECVD 後サンプル表面の白濁部

PECVD 後にサンプル表面に白濁部が局所的に発生した (下図参照)。この原因として、成膜温
