課題番号 : F-18-TU-0118  
利用形態 : 機器利用  
利用課題名(日本語) : MEMS 音叉の試作  
Program Title (English) : Prototyping of MEMS tuning fork sensor  
利用者名(日本語) : 岡本光平<sup>1)</sup>  
Username (English) : K. Okamoto<sup>1)</sup>  
所属名(日本語) : 1) 新光電子株式会社  
Affiliation (English) : 1) Shinko Denshi, Co. Ltd.  
キーワード/Keyword : 音叉式力センサ、リソグラフィ・露光・描画装置、成膜・膜堆積、膜加工・エッチング

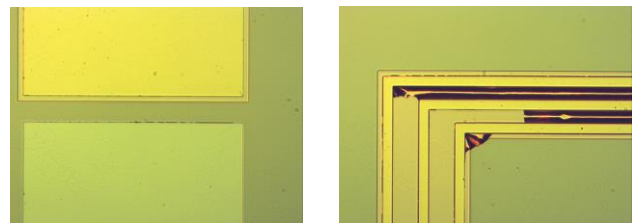
上部電極は、Ti/Pt(100 $\mu$ m) 上に Cr-Cu-Au(50-200-50nm)を EB 蒸着したが、Fig. 2(左)の下側のようにリフトオフにより電極がはがれてしまった。また、Fig. 2(右)のようにリフトオフではレジストの取り残しが、特にウェハの外側において発生した。レジストは東京応化工業 PMER で、膜厚は 6.5  $\mu$ m である。

Fig. 2 Photograph of electrode after lift-off.

完成したサンプルを Fig. 1 に示す。また、Fig. 2 にリフトオフ後の電極を、Fig. 3 にワイヤボンディング後の電極を示す。

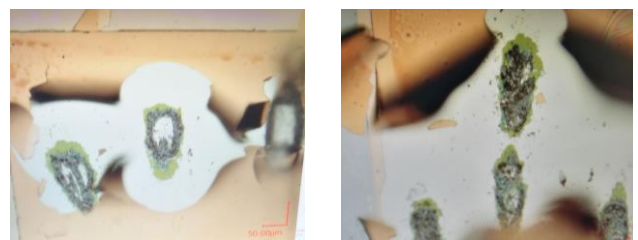
ワイヤボンディングによって、電極がはがれてしまう現

象も発生した(Fig. 3)。下部電極の Ti/Pt までのはがれている。原因調査は行っていない。また、ここでは示していないが、ハンダによって熱を加えることでも電極がはがれた。

Fig. 3 Photograph of electrode after lift-off.
