＊課題番号 : F-12-BA-0001
 ＊支援課題名 (日本語) : SiC 熱酸化膜の絶縁破壊箇所の断面観察
 ＊Program Title (in English) : Cross-sectional SEM observation of a breakdown path through SiC thermal oxide dielectric film
 ＊利用者名 (日本語) : 佐藤 創志
 ＊Username (in English) : Soshi SATO
 ＊所属名 (日本語) : 筑波大学 数理物質系 電子・物理工学専攻
 ＊Affiliation (in English) : University of Tsukuba, Graduate School of Pure and Applied Sciences

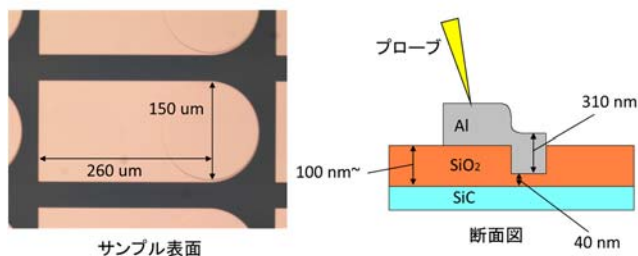
図 1. MOS キャパシタの構造

SiC 基板に熱酸化にて絶縁膜を形成した後 Al を堆積してパターンニングを行った MOS キャパシタ(図 1)を、TZDB 測定にて絶縁破壊して断面観察に供した。SEM 観察を行い、アルミ電極が荒れている部分を絶縁破壊箇所と同定した。EB 蒸着にて Pt 薄膜を堆積後、FIB にて Pt 薄膜を堆積し、加工時の保護膜とした。FIB 加工を行った後、加工断面の SEM 観察を行った。
