課題番号 : F-13-RO-0052
 利用形態 : 機器利用
 利用課題名(日本語) : GaN 基板表面の組成評価
 Program Title (English) : Analysis of the surface of bulk GaN substrate
 利用者名(日本語) : 天野 浩
 Username (English) : H. Amano
 所属名(日本語) : 名古屋大学大学院工学研究科
 Affiliation (English) : Department of Electrical Engineering and Computer Science
 Graduate School of Engineering, Nagoya University

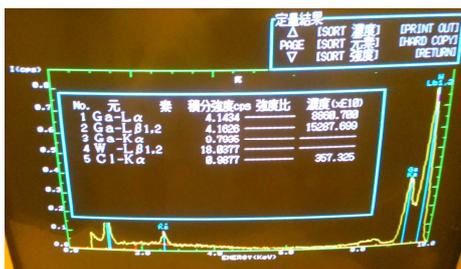
測定 1 においては、Fig. 1 に示すように基板構成元素である Ga と 測定線源である W の他に、2.63 KeV 付近にピークがみえる。Cl $k\alpha$ とアサインしているが、他の金属の別ピークの可能性もある。

Fig. 1 TXRF spectrum of as-received GaN substrate

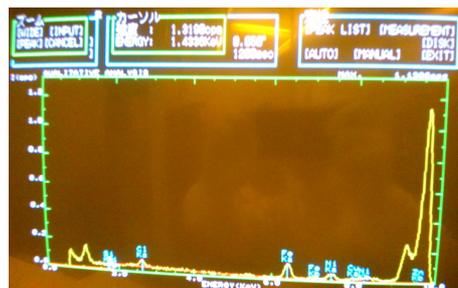
測定 2 においては、Fig. 2 に示すように測定 1 に加え、おそらくステンレス製の部品が発生源と思われる Fe Ni が検出された。

Fig. 2. TXRF spectrum of GaN substrate exposed in draft chamber for 60 min.

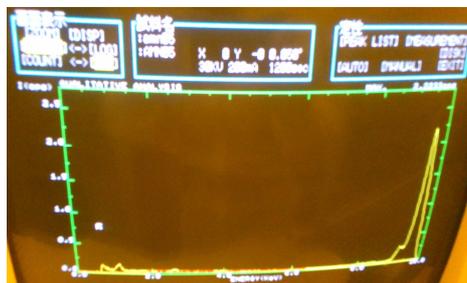
測定 3 においては、Fig. 3 に示すように測定 2 で見えた金属元素がなくなった。

Fig. 3. TXRF spectrum of GaN substrate after immersed in BHF for 10 min.

測定 4 は、測定 3 と違いは殆ど見られなかった。
