課題番号 : F-14-NU-0048  
 利用形態 : 機器利用  
 利用課題名(日本語) : 超低摩擦現象解明のための摩擦誘起表界面ナノ構造の分析  
 Program Title (English) : Analysis of friction-induced nano layer of surfaces and interfaces for clarifying ultra-low friction phenomena  
 利用者名(日本語) : 鄧 興瑞, 出岡 寛人, 上坂 裕之, 梅原 徳次  
 Username (English) : X. Deng, H. Izuoka, H. Kousaka, N. Umehara  
 所属名(日本語) : 名古屋大学大学院工学研究科  
 Affiliation (English) : Graduate School of Engineering, Nagoya University,

### 1. 概要(Summary)

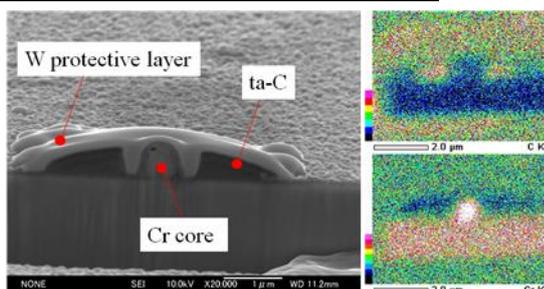
Fig. 1 FE-SEM image and EDS mapping of Type 1 defect.

アニーリング試験によって, ta-C膜の二種類の劣化が確認された. 1つの劣化はクロム中間層の欠陥から生じる劣化であり, 界面に酸素が進入することで ta-C膜の局所的な剥離が生じている可能性が示唆された(Fig.1). もう1つの劣化は成膜時の欠陥から生じる劣化であり, 局所的に ta-C膜が酸素と反応しやすく, 二酸化炭素として消失しやすい領域である可能性が示唆された(Fig.2).

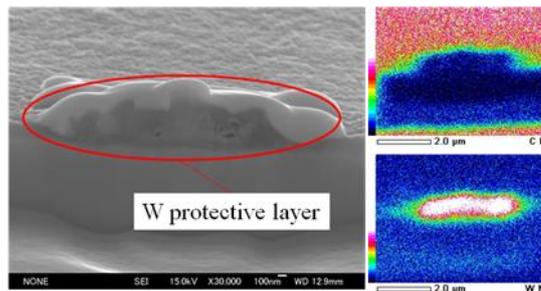
Fig. 2 FE-SEM image and EDS mapping of Type 2 defect.
