課題番号 : F-14-OS-0054
利用形態 : 技術相談
利用課題名(日本語) : ヘリウム/ネオンイオン顕微鏡における二次電子像特性, ダメージ/加工特性の検討
Program Title (English) : Secondary electron image characteristics in helium / neon ion microscope, examination of the damage / processing characteristics
利用者名(日本語) : 小川 真一¹⁾
Username (English) : S. Ogawa¹⁾
所属名(日本語) : 1) 独立行政法人 産業科学総合研究所
Affiliation (English) : 1) National Institute of Advanced Industrial Science And Technology (AIST)

無機、有機材料のヘリウム/ネオンイオンビームを用いた二次電子像特性、観察中のダメージ、およびエッチング加工特性を評価する。絶縁材料をナノメートルレベルで観察・加工するための手法の一つとしてイオン液体処理を検討しており、今年度はイオン液体処理のヘリウム/ネオンイオン顕微鏡(高精細集束イオンビーム装置)の試料室内の真空、鏡筒へ与える影響を予備検討した。

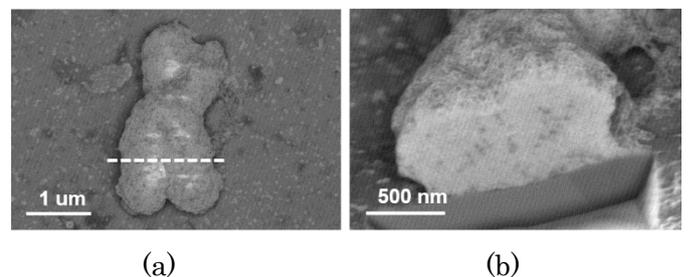
Fig 2. (a) Secondary electron image of the ion liquid treatment chromosome and (b) backscattered electron image of the Ga beam milled cross section.

次にダブルビーム顕微鏡を用いた結果を述べる。Fig.2 に示すように染色体の電子線照射二次電子観察にチャージアップの影響はなく鮮明に観察することができた(Fig2.(a))。次に Fig2(a)内点線で示す部分を Ga イオンで切断加工し、その切断断面を電子線照射して得られる反射電子像を Fig.2(b)に示す。切断加工時にも観察試

料室の真空変化およびレンズ系の異常は観察されなかった。したがって染色体内部に染み込んでいると予想されるイオン液体処理の真空、鏡筒に対する悪影響は極めて少ないものと考えられる。
