課題番号 : F-16-KT-0171
 利用形態 : 機器利用
 利用課題名(日本語) : プラズマ曝露された Si 基板表面の反応層の解析
 Program Title(English) : Evaluation of the damaged Si substrate after plasma exposure
 利用者名(日本語) : 岡田 行正, 江利口浩二
 Username(English) : Y. Okada, K. Eriguchi
 所属名(日本語) : 京都大学大学院工学研究科
 Affiliation(English) : Graduate School of Engineering, Kyoto University

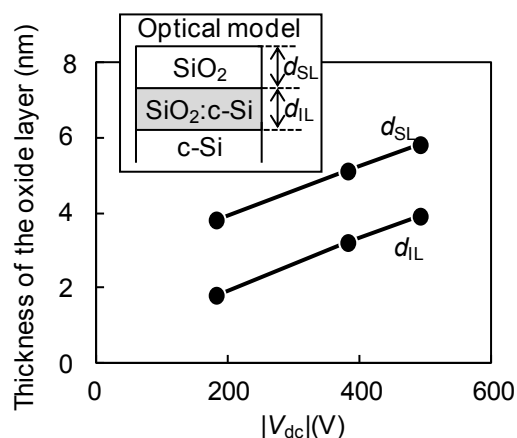
Fig. 1 Optical thicknesses of the surface oxide layer as a function of V_{dc} .

Fig. 1 に、SE により求めた表面酸化膜厚を示す。数 nm 程度の酸化膜が形成されること、また $|V_{dc}|$ の増加と共に表面の酸化膜厚が増加することが分かる。Fig. 2 に、 $C-V$ 測定より求めた欠陥の深さ方向分布を示す。酸化膜層界面より数 nm 程度の深さまで欠陥が存在している。また、Fig. 2 より、欠陥の欠陥面密度は、 10^{12} cm^{-2} オーダーと見積もられた。同サンプルに対して、学外での電
