課題番号 : F-17-AT-0110  
 利用形態 : 技術代行  
 利用課題名(日本語) : SiO<sub>2</sub> 薄膜の形成  
 Program Title (English) : Formation of SiO<sub>2</sub> thin film  
 利用者名(日本語) : 工藤智広, 浅野彰宏  
 Username (English) : T. Kudo, A. Asano  
 所属名(日本語) : コニカミノルタ株式会社  
 Affiliation (English) : konicaminolta, Co. Ltd.  
 キーワード/Keyword : 成膜・膜堆積、表面処理、SiO<sub>2</sub>

電子デバイス部材の薄膜化に向けて、Ag 上に光学特性を損なうことなく絶縁層(SiO<sub>2</sub>)を形成することを目的とし、NPF の設備を利用して Ag 上への SiO<sub>2</sub>成膜を検証した。

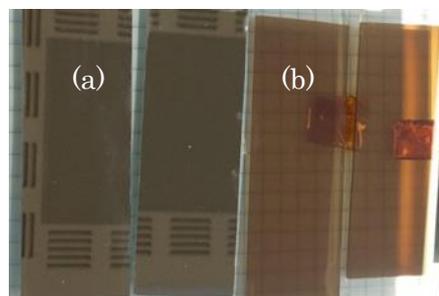
Pictures of (a)Ag/glass(b)SiO<sub>2</sub>/Ag/glass.

成膜後のサンプルを Figure 2 に示す。左側 2 枚(a)が未成膜のサンプルで右側 2 枚(b)が SiO<sub>2</sub>成膜後の様子である。

未成膜のサンプルでは天井が写り込んでいるのに対して SiO<sub>2</sub>成膜したサンプルでは透けていることが観察される。このことから光学特性を損なうことなく SiO<sub>2</sub>膜を形成することは困難であることが分かった。これは成膜時に下地の Ag が昇華してしまっていることが原因として考えら

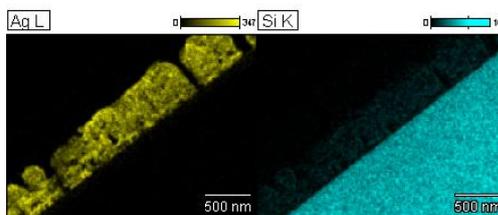
Figure 3

(a)Cross sectional view of SiO<sub>2</sub>/Ag/glass.

(b)EDS element mapping of Ag and Si.

れる。そこで断面 SEM 観察と EDS による元素マッピングを実施したところ Ag 薄膜が不連続になっており、SiO<sub>2</sub>は Ag 薄膜中に入り込んでしまっていることが明らかとなった。
