課題番号 : F-17-NU-0069
利用形態 : 機器利用
利用課題名(日本語) : パワーデバイス用 GaN 基板の評価
Program Title (English) : Characterization of GaN substrates for power device applications
利用者名(日本語) : 大森雅登
Username (English) : M. Ohmori
所属名(日本語) : 名古屋大学未来材料・システム研究所
Affiliation (English) : Institute of Materials and Systems for Sustainability, Nagoya University
キーワード/Keyword : 形状・形態観察, 走査電子顕微鏡, 窒化ガリウム, パワーデバイス, GaN

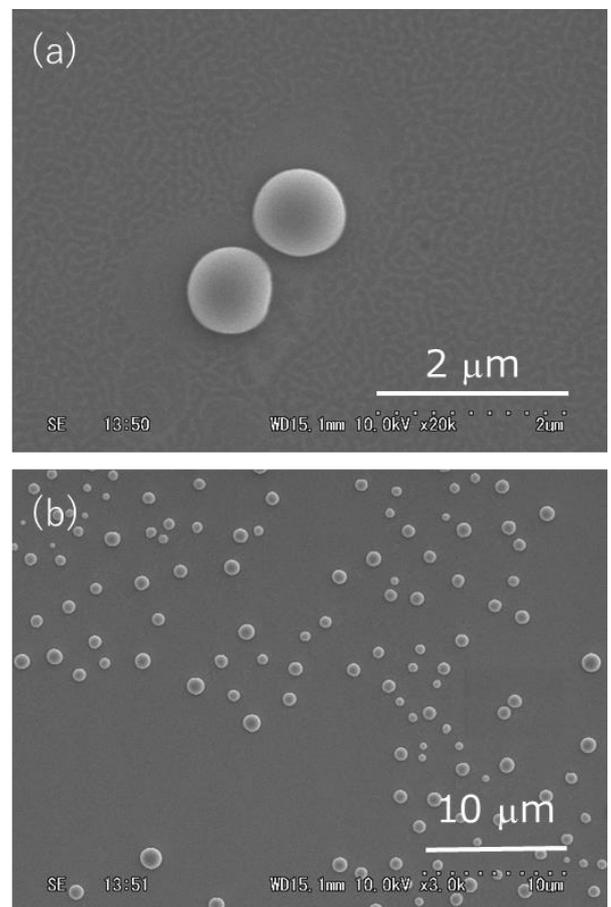
Fig. 1 SEM images of a GaN surface after annealing.

Fig.1 にアニール処理後の GaN-N 極性面の表面の走査型電子顕微鏡像を示す。Fig.1(a)および Fig.1(b)のスケールはそれぞれ 2 μ m と 10 μ m となっている。Fig.1(a)から、本来平坦であるはずの GaN 表面が数百 nm 程度の凹凸で荒れている様子が分かる。これは、1100°C というアニール温度により GaN 中の窒素が脱離したことに起因していると考えている。また、Fig.1(b)の広範囲の視野においては、1 μ m 程度のサイズの突起状の異物が多数

観測された。これは、Ga および Ga 酸化物のドロップレットであり、窒素脱離により過剰となった金属 Ga が凝集し生成したためと考えられる。
