課題番号 : F-18-AT-0127  
利用形態 : 技術代行  
利用課題名(日本語) : ALD によって成膜した HfO<sub>2</sub> 膜  
Program Title (English) : HfO<sub>2</sub> film grown by ALD  
利用者名(日本語) : 那脇洋平  
Username (English) : Y. Nawaki  
所属名(日本語) : ウシオ電機株式会社  
Affiliation (English) : USHIO Inc.  
キーワード/Keyword : 成膜・膜堆積、原子層堆積装置(ALD)、HfO<sub>2</sub>

合成石英基板に原子層堆積装置[FlexAL]を用いて HfO<sub>2</sub> を成膜した。成膜した膜について EDS 分析を行い、膜部分と異物部について元素分析を行った。

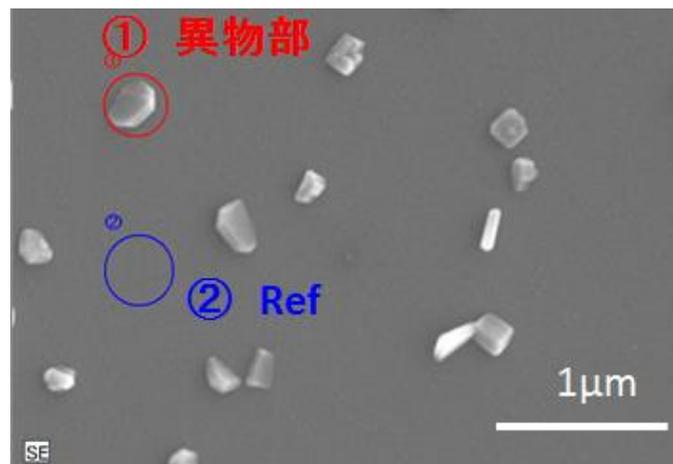
Fig. 1 Surface of HfO<sub>2</sub> film.

成膜した断面観察から厚さ 20 nm の膜が石英基板上へ成膜できていたが、異物も確認できた。上面からの観察(Fig. 1)で異物と思われる①と HfO<sub>2</sub> 膜の②において EDS 分析(Fig. 2)を行った。①、②ともに基板の Si, O と成膜した Hf が観察され、異物の①では Al, F が観察された。異物はフッ化アルミと推察される。フッ化アルミの混入経路については明らかになっていない。

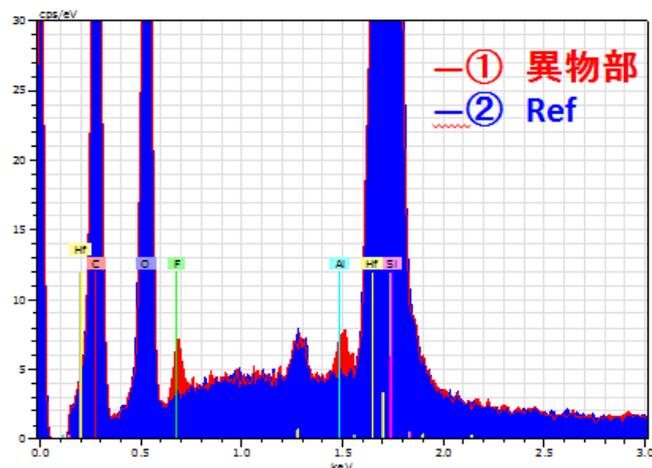
Fig. 2 EDS measurement of HfO<sub>2</sub> film.
