課題番号 : F-18-WS-0037
 利用形態 : 機器利用
 利用課題名(日本語) : Ni合金の熔融塩中での腐食
 Program Title (English) : Inconel corrosion in Molten Salt
 利用者名(日本語) : 小笠原亨重
 Username (English) : Koji Ogasawara
 所属名(日本語) : 東京大学大学院工学系研究科
 Affiliation (English) : School of Engineering, The University of Tokyo
 キーワード/Keyword : 熔融塩炉、FLiNaK、腐食、形状・形態観察、分析

次世代原子炉としての熔融塩炉の基礎研究として、構造材候補としての Ni 合金(本研究では NCF600, Inconel 600 相当合金)の熔融 FLiNaK 塩に対する腐食挙動を調べている。

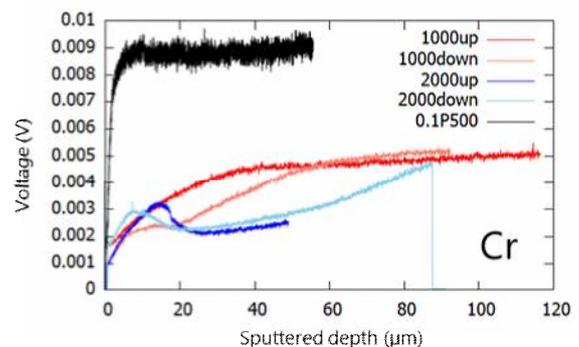
Fig. 1 Cr profile of voltage vs sputtered depth.

Cr に関して、1000 h では予想通りのプロファイルが得られたが、2000 h では表面近くにピークが見られた。これは金属表面に付着していた LiCrO₂ が影響していると思われる。(0.1P500 では感度を変更されていたため、ピークが高く表示されている)(Fig. 1)

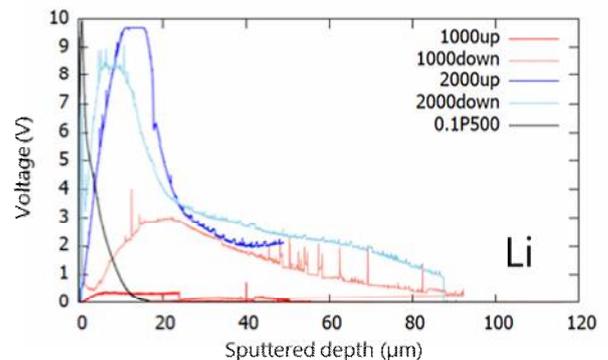
Fig. 2 Li profile of voltage vs sputtered depth.

Li に関しては、0.1P500 にて 16 μm 程度の Li 侵入が見られ、Cr 酸化物亀裂中に Li が含有されていることが示

唆された。一方で、Li₂O 無添加試験における Li の挙動は 1000up のみほぼ含有なしという結果であった。1000up のみ LiCrO₂ 表面被膜が全くない試験片であったため、Li の検出が成されなかったものと推察されるが、定かではない。(Fig. 2)
