課題番号 : F-19-AT-0090  
 利用形態 : 技術代行  
 利用課題名(日本語) : Pt 微細配線のバリ取りプロセスの検討  
 Program Title (English) : Consideration of process for removing burrs from Pt fine lines  
 利用者名(日本語) : 吉田鉄兵, 柴田貴行  
 Username (English) : T. Yoshida, T. Shibata  
 所属名(日本語) : 株式会社デンソー エレクトロニクス研究部  
 Affiliation (English) : DENSO CORPORATION, Electronics R&I Div.  
 キーワード/Keyword : SAW、リソグラフィ・露光・描画装置、Pt 配線

表面弾性波 (SAW) デバイスを用いた無線センサの開発をしている。本センサには微細かつバリのない Pt 配線が必要であるため、産総研 NPF の設備を用いてリフトオフプロセスにおけるバリ除去方法を検討した。

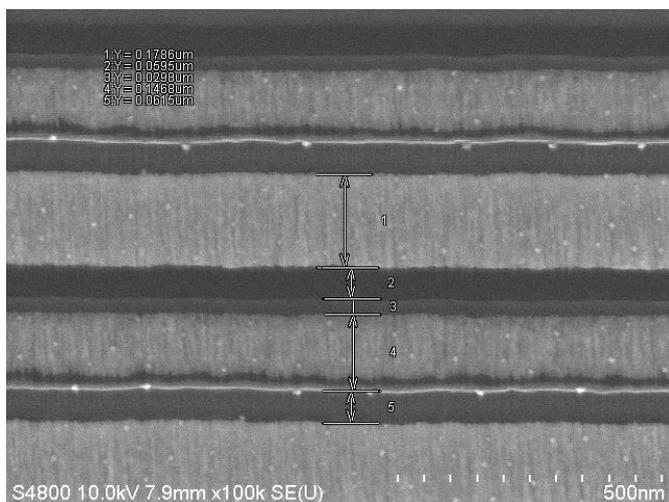
Fig. 1 SEM image of Pt line (surface).

Fig. 1 に 75°でのミリング、ジェットリフトオフ後の Si 基板表面の SEM 画像を示す。太さがいびつな Pt パターンが狭い間隔で並んでいる。また、一部の配線は線内のコントラストが大きい厚膜であることが予想される。詳しく調べるために Si 基板を劈開して断面の SEM 像を取った (Fig. 2)。Pt 成膜後はレジストパターン、スペース上に一様に Pt 膜が形成されているが、75°でのミリング、ジェットリフトオフ後はレジストパターンが残っている。また、85°でのミリング、ジェットリフトオフ後はレジスト、Pt が一切残っていないことからミリング時点ですべての Pt が除去されたことが分かる。以上から、75°では、一度ミリングされた Pt が再度基板表面に付着したためレジストがジェットリフトオ
