課題番号 : F-20-KT-0041
利用形態 : 技術代行、機器利用
利用課題名(日本語) : シリコン基板のエッチング加工検証
Program Title (English) : Optimization of etching process for Si substrate
利用者名(日本語) : 今泉伸治
Username (English) : Shinji Imaizumi
所属名(日本語) : ソニー株式会社
Affiliation (English) : Sony Corporation
キーワード/Keyword : 膜加工・エッチング、N&MEMS、ボッシュプロセス

1. 概要(Summary)

本報告書では、京都大学ナノテクノロジーハブ拠点にて検証した Si 基板加工プロセス検討内容について報告する。特に深堀ドライエッチング装置を用いたシリコン基板中の貫通孔形成検討結果について報告する。

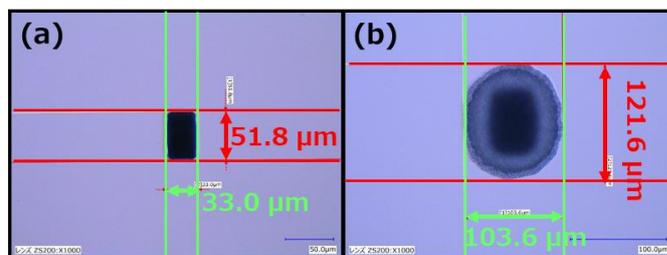
Fig. 1 Microscope images of Si chip with etching hole (a)etching hole from mask-side, (b)etching hole from back-side.

試作した Si 基板チップの表面(Cr マスク側)と裏面の拡大顕微鏡画像を Fig. 1 に示す。Fig. 1 を見ると表面と裏面間で大きな孔径差が見られ、特に裏面にはエッチャントガスの回り込みによってノッチが形成されていることが確認された。この要因として、エッチング終盤に生じる基板底側へのチャージアップが発生したことによってエッチ

ャントガスの壁面への回り込みが誘因されたと想定される。今後は導電性サポート基板の採用や、ノッチ低減プロセス条件の最適化、マスク層構造の工夫、犠牲エッチング層の形成条件の最適化など種々のデザインの工夫が必要となる。
