課題番号 : F-20-KT-0062  
利用形態 : 機器利用  
利用課題名(日本語) : 光ナノインプリント用カチオン重合型樹脂の開発  
Program Title (English) : Development of cationic polymerization of resin for photo nanoimprint  
利用者名(日本語) : 北野匡章  
Username (English) : M. Kitano  
所属名(日本語) : サンアプロ株式会社  
Affiliation (English) : San-Apro Ltd.  
キーワード/Keyword : リソグラフィ・露光・描画装置、光インプリント、光酸発生剤

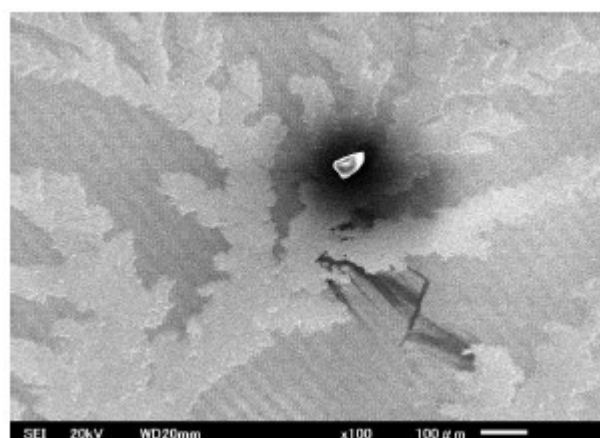
Fig. 1 The SEM image of the nanoimprint sample at a defective area (x 500).

これまでナノインプリント後の表面状態を目視で観察すると、欠陥の見られない良好な転写領域と、欠陥のある転写領域とが確認されていた。欠陥のある転写領域は未充填欠陥であると推定されており、欠陥部分を SEM 画像解析によって詳細に観察したところ、数十 nm サイズの異物の存在が確認された(Fig. 1 参照)。すなわち異物によって光硬化性液体がはじかれた状態で硬化したため、未充

填欠陥になったと考えられる。ナノインプリントの前に基板を純水洗浄して異物を除去したところ、欠陥のある転写領域の大幅な減少が確認された。
