課題番号 : F-21-FA-0010  
利用形態 : 機器利用  
利用課題名(日本語) : MOS-CAP 構造を利用したゲート酸化膜評価  
Program Title (English) : Analysis of gate oxide film using MOS-CAP structure  
利用者名(日本語) : 奥山亮輔<sup>1)</sup>  
Username(English) : R.Okuyama<sup>1)</sup>  
所属名(日本語) : 1) 株式会社 SUMCO  
Affiliation(English) : 1) SUMCO Corporation  
キーワード/Keyword : MOSFET、電気計測、CV 特性、シリコンウェーハ

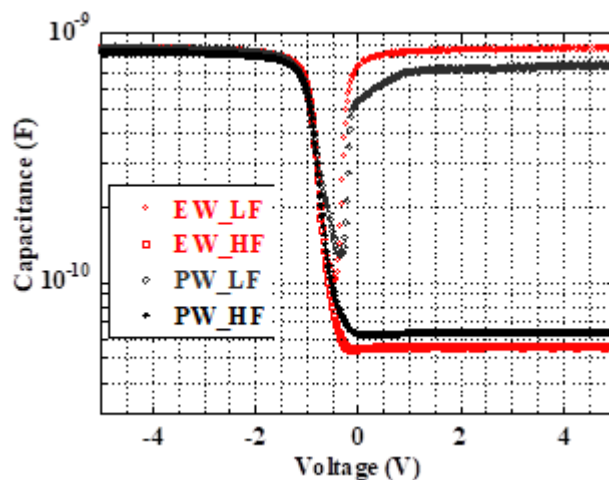
Fig. 1 C-V characteristics for each samples

Fig. 1 は試作した MOS 構造サンプルの CV 測定結果である。CV 測定は低周波測定として Quasi-Static CV (QSCV) 法を用いておこない、高周波測定は周波数 1 MHz にて実施した。Fig.1 に示したように、PW と EW では CV 曲線に違いがみられることがわかった。酸化膜は 25nm の条件にて形成しているが、0V での容量値に関して、EW は QSCV と高周波 CV 曲線との差が小さくなることがわかった。一方で PW は大きな差が見られており、

PW と EW では表面の完全性の違いによって SiO<sub>2</sub>/Si 界面の欠陥密度が異なることが原因と考える。
