課題番号 : F-21-KT-0077  
 利用形態 : 機器利用  
 利用課題名(日本語) : シリコン深掘り構造作製における欠陥形成機構の研究  
 Program Title (English) : A study on defect generation mechanism during the fabrication of high aspect-ratio structures in Si substrates  
 利用者名(日本語) : 濱野 蒼  
 Username (English) : T. Hamano  
 所属名(日本語) : 京都大学大学院工学研究科  
 Affiliation (English) : Graduate School of Eng., Kyoto University  
 キーワード/Keyword : リソグラフィ・露光・描画装置, プラズマエッチング, シリコン, 欠陥

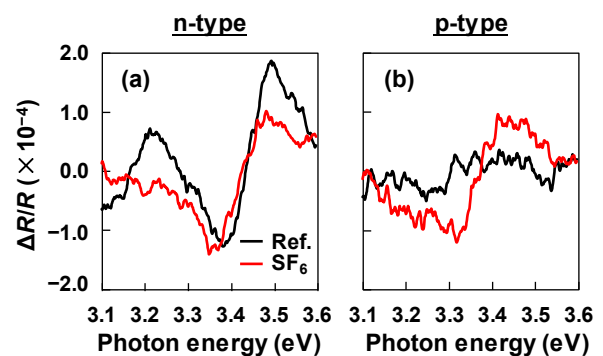
Fig. 2 Photoreflectance spectra of plasma-damaged sidewalls of deep holes in (a) n- and (b) p-type Si substrates.

Fig. 1に作製したホール, ピラーのSEM画像を示す。プロセス最適化により, 形状異常なく構造を作製できていることがわかる。Fig. 2に深孔側壁に対してフォトリフレクタンス分光法で測定されたスペクトルを示す。n型基板で

はプラズマ曝露によりピーク振幅が減少した。これは側壁への確率的イオン衝撃に伴い, 微量の欠陥準位が形成されたことを示す。一方, p型基板では特異なピークが発現した。この結果は, 欠陥の電子状態がプロセスガス種に依存することを意味する。
